ESTRUCTURA Y PATOLOGÍA DE LAS IGLESIAS DE LOS S. XVI AL XVIII EN GUADALAJARA

Villanueva Domínguez, L.; Lasheras Merino*, F.; García Morales, S.; Rodríguez Monteverde, P.; Sanz Arauz, D.; Bustamante Montoro, R.

Grupo de Investigación "Análisis e Intervención en el Patrimonio Arquitectónico" (AIPA). Universidad Politécnica de Madrid (UPM).

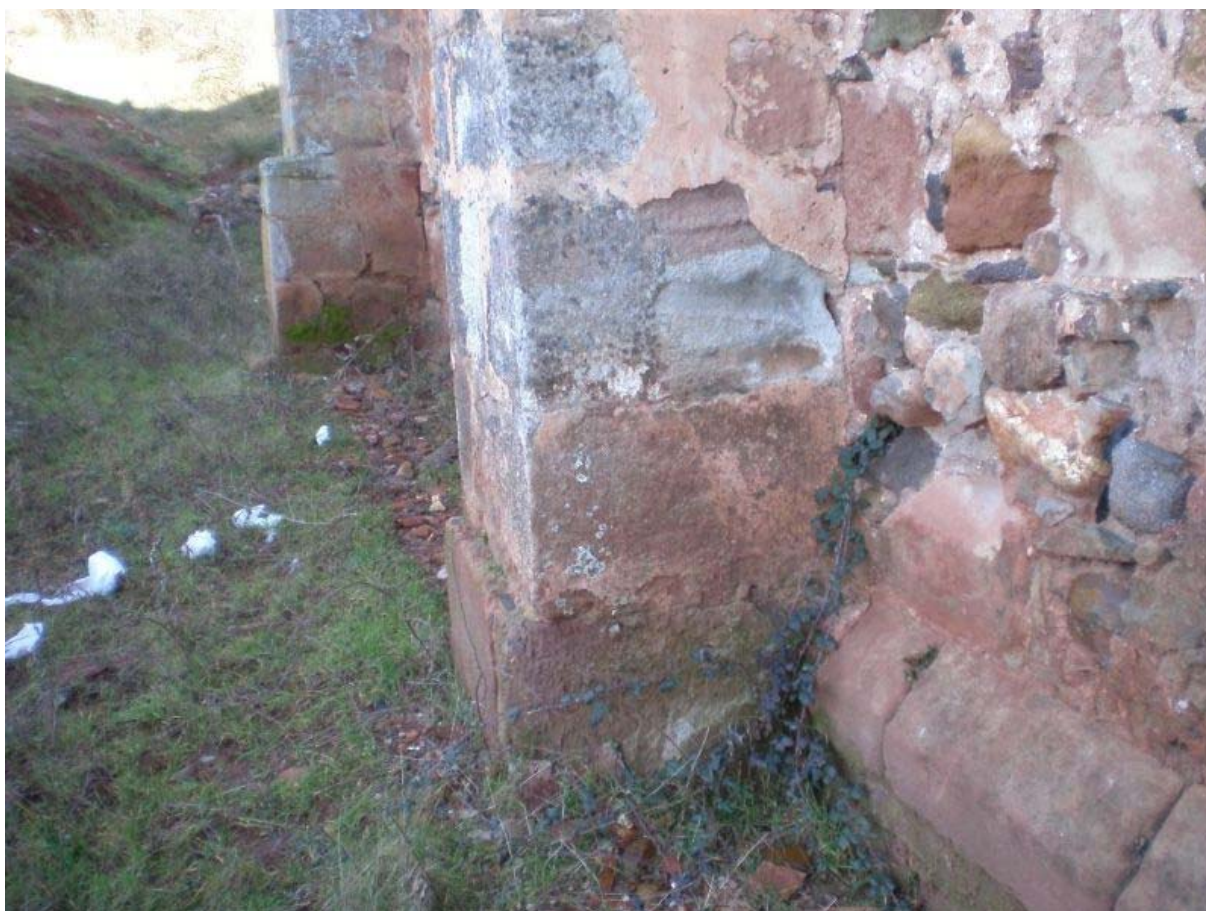
Foto 1: Iglesia de Cañamares. Arranque de la cimentación y del muro con y sin zócalo. Mampostería y sillería en contrafuerte. Presencia de humedades

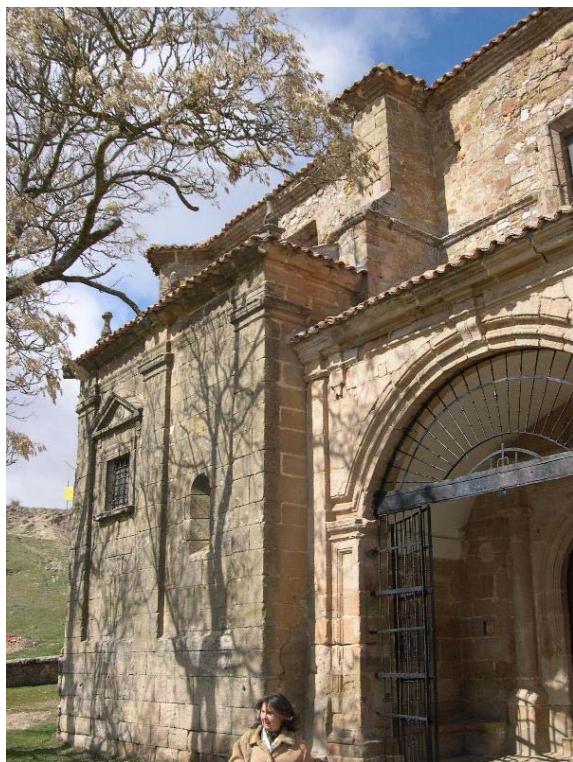
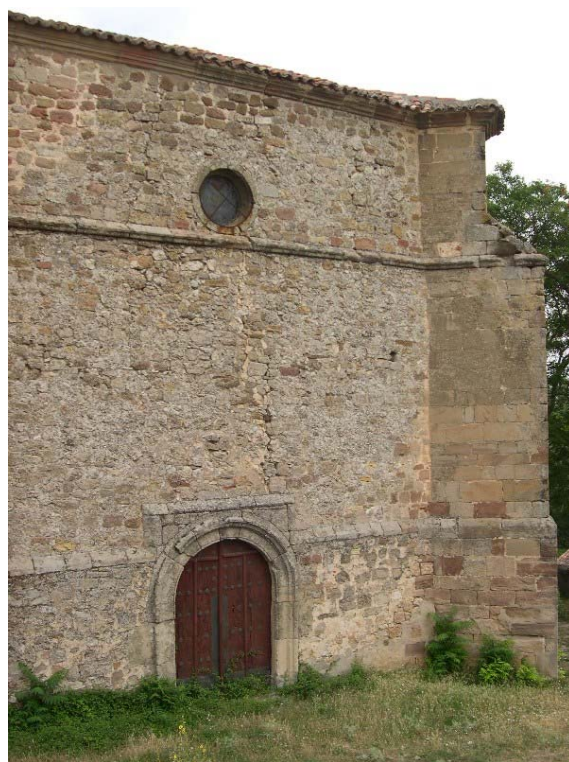
*Fotos 2 y 3: Iglesia de la Trinidad (Atienza). Fábrica de sillería de la caja de la escalera al coro
Fábrica de mampostería fachada oeste. Grieta vertical del arco de la puerta al óculo del coro.*

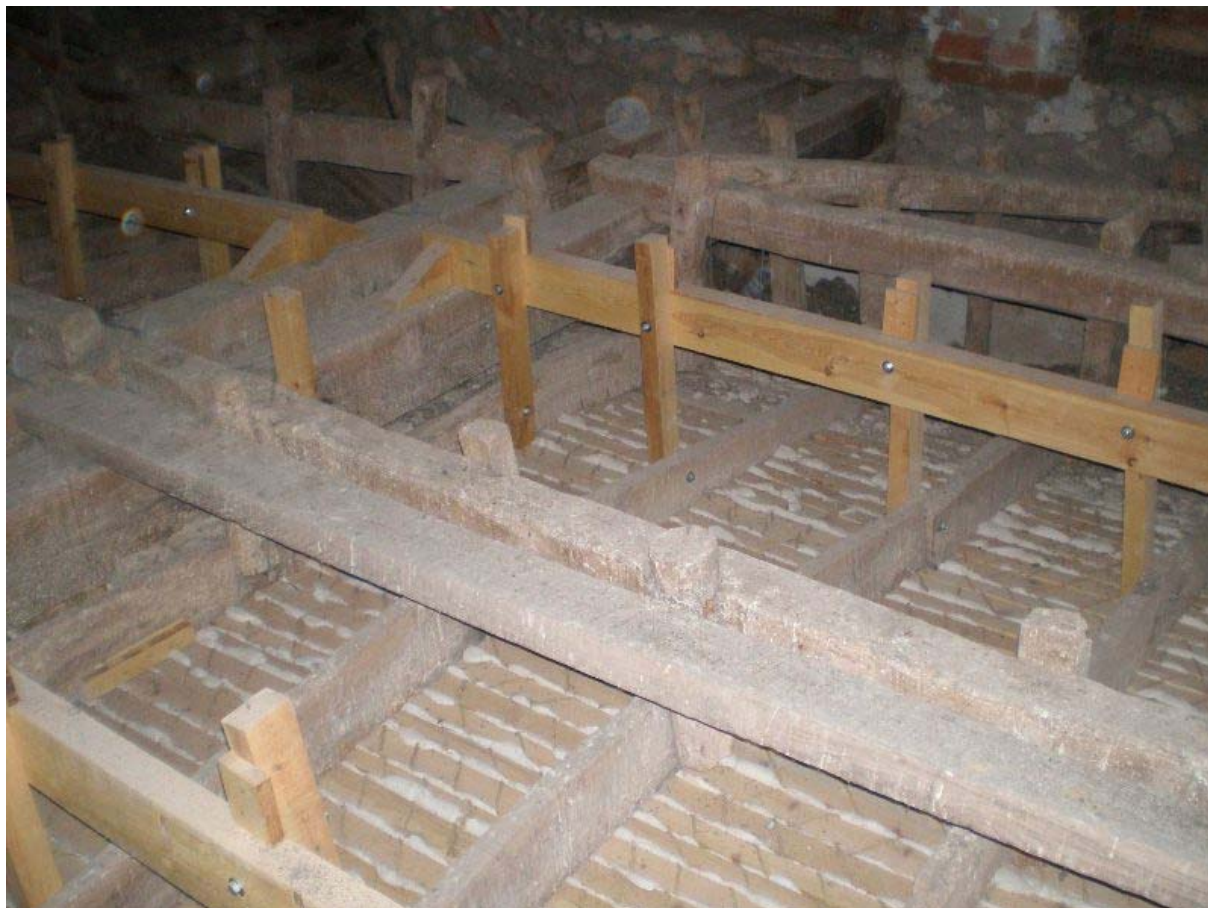
Foto 4: Torija. Bóveda encamonada

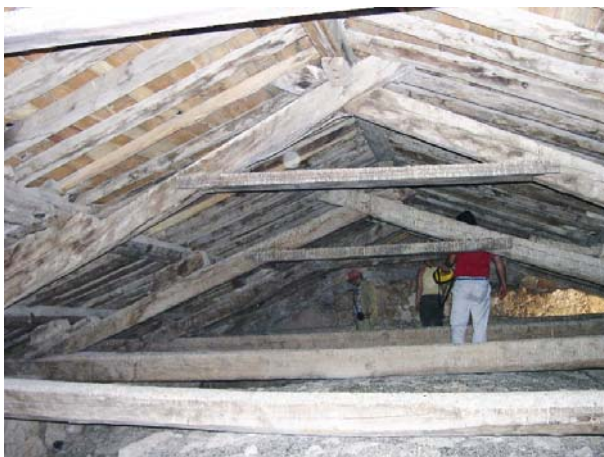
Foto 5. Durón: Camaranchón. Nudillo mudéjar reutilizado

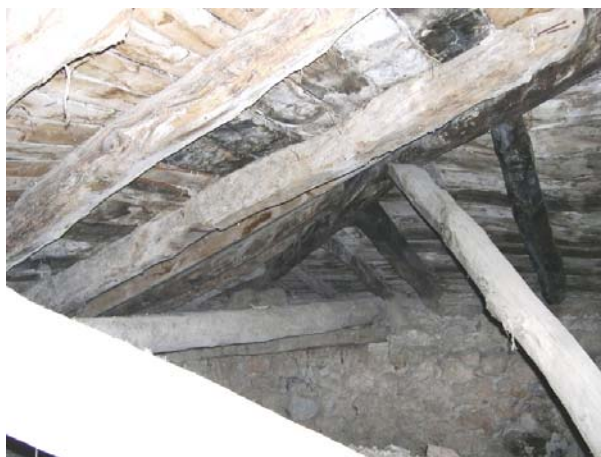
Foto 6. Renera. Lima y pares apeados con jabalcones

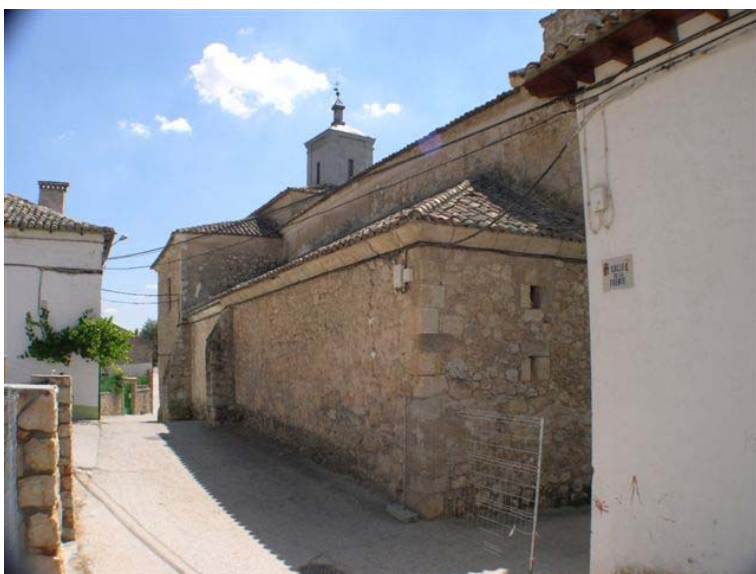
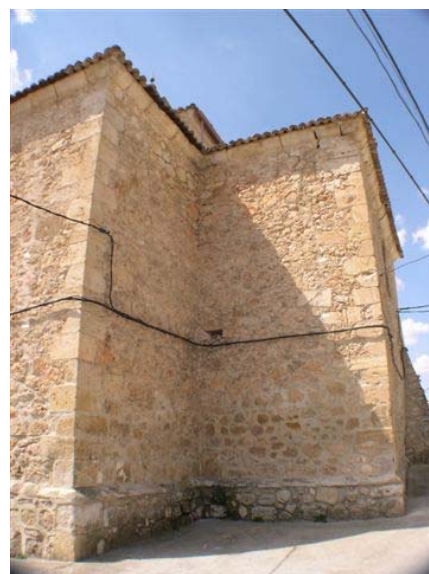
Fotos 7 y 8: Renera. Arranque de muros, niveles de calle y humedades

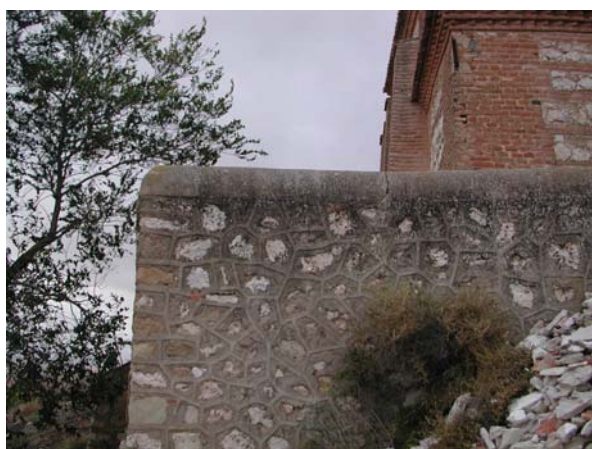
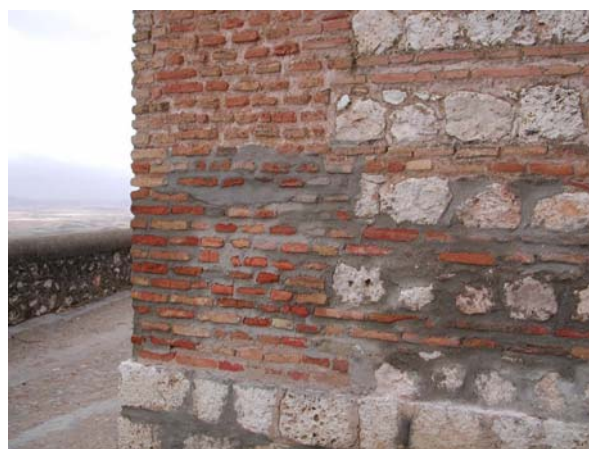
Fotos 9 y 10 Hita. Muro de la plataforma agrietado. Contrafuertes añadidos en el muro y en la iglesia. Plataforma frente a la iglesia y muro de contención

- Hita: Bajo el muro de contención que rodea la plataforma de acceso a la iglesia se encuentra una cueva excavada en marga rojiza, dejando un apoyo en el centro de la parte interna. La cavidad alcanza la mitad de la iglesia, pero no parece que afecte al edificio. El muro presenta fisuración por empujes.

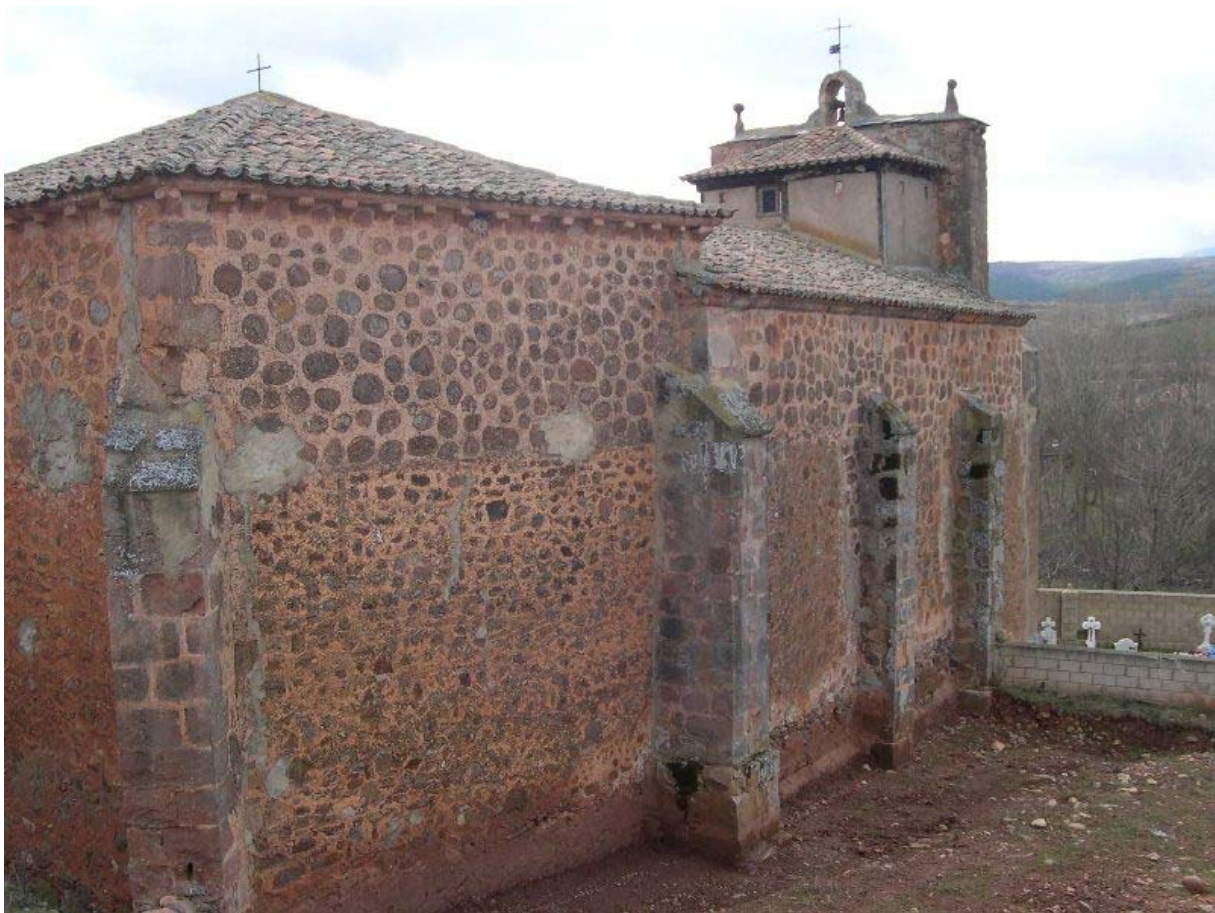
- Cimentación apoyada muy superficial, entorno en pendiente⁵.
 - o Cañamares: La pendiente del terreno hace que el agua de lluvia resbale y acometa contra el ábside de la iglesia, para evitarlo se ha excavado por detrás del ábside para crear un pasillo que recoja el agua. Al no contar con drenaje, ni canalización, el agua reblandece diferencialmente el terreno y provoca los correspondientes asientos.

Foto 11. Cañamares. Heterogeneidad de fábricas. Alteraciones de los perfiles del terreno circundante

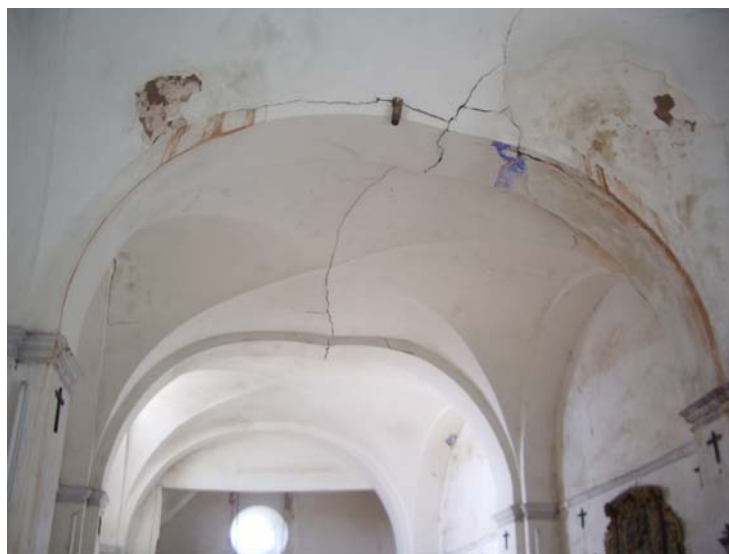
Figuras 6: Cañamares: bóveda agrietada y manchas por humedades antes de su reparación.
